Kritische Buckelschweißungen

Dr. Hans-Jürgen Rusch und Nicolas Stocks

Eine der häufigsten Anwendungen des Buckelschweißens ist das Schweißen von Funktionselementen, auch häufig als Mutternschweißen bezeichnet. Bei der Beurteilung der Schweißergebnisse bleiben oftmals die Bedingungen, unter denen diese zustande gekommen sind, unbeachtet. Besonders bei kritischen Buckelschweißungen sind aber unbedingt die Voraussetzungen für den Schweißvorgang, aber auch die Art und Weise der Prüfung in die Beurteilung einzubeziehen.

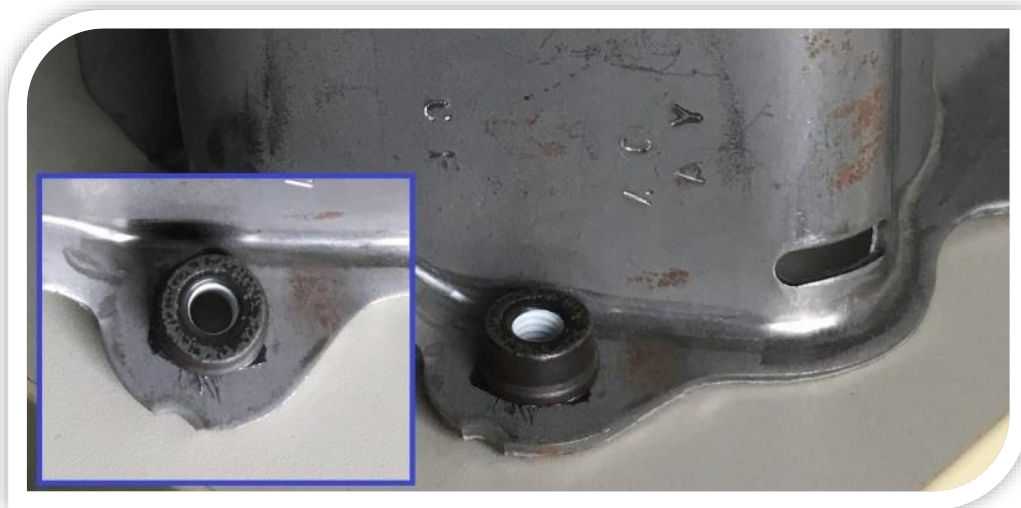
Die Mutter wird auf die Lasche einer Baugruppe aus hochfestem Stahl S690 in unmittelbarer Nähe einer Biegekante aufgeschweißt, wie Bild 2 zeigt. Nur durch den Einsatz spezieller Elektroden lässt sich die Schweißung realisieren. In der Serienfertigung lässt sich die Ausrichtung der Buckel zur Biegekante nicht kontrollieren. Einige Stichversuche haben gezeigt, dass Schweißungen mit einem parallelen Buckel zur Biegekante bessere Festigkeitswerte ergeben, als Schweißungen mit einer Buckellücke in Richtung der Biegekante.

Bild 2: In der Beispielschweißaufgabe wird die Mutter unmittelbar neben einer Biegekante geschweißt.

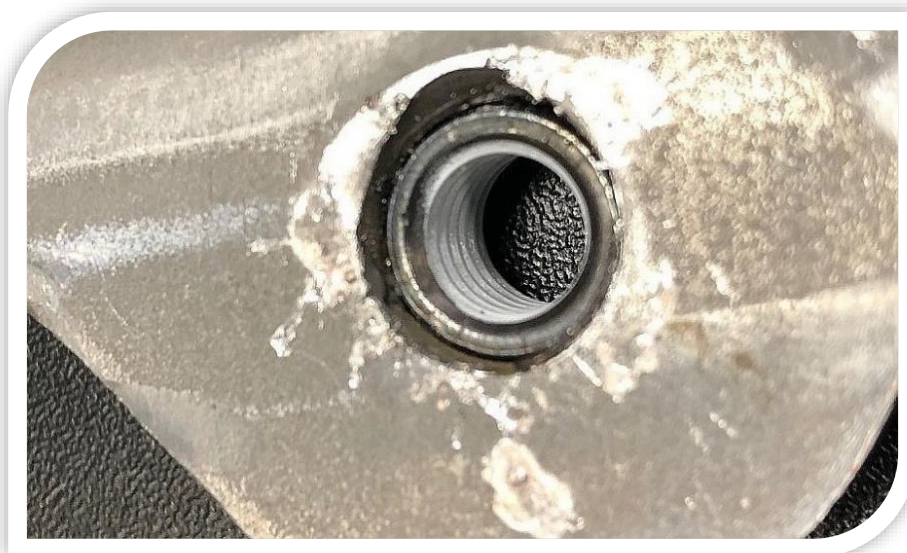
Eine kurze Überprüfung der Schweißparameter zeigte, dass die realen Bauteile mit unveränderten Werten geschweißt werden sollten, da auch in diesem Fall das oben definierte Qualitätskriterium wiederum erfüllt wurde. Die von Spritzerrückständen freie Gewindebasis zeigt die fotografierte Probe im Bild 4.

Bild 4: Verschweißte Mutter mit sauberer Mutternbasis und Schweißspuren auf der Unterseite des Bauteils.

Das Bild zeigt aber auch einige blanke Stellen im Umfeld des Bohrloches, die auf Abdrücke der Unter-elektrode zurückzuführen sind. Diese Erscheinung ist ein Zeichen für die unebene Oberfläche des zu schweißenden Bauteils, die eine verstärkte Elektrodenabnutzung bedingt. In solchen Situationen ist zu entscheiden, ob die Oberfläche des Bauteils um die Schweißstelle (ggf. oben und unten) nachgearbeitet oder ob ein höherer Elektrodenverschleiß in Kauf genommen wird. Sicherlich ist Letzteres meistens mit den geringeren Kosten verbunden.

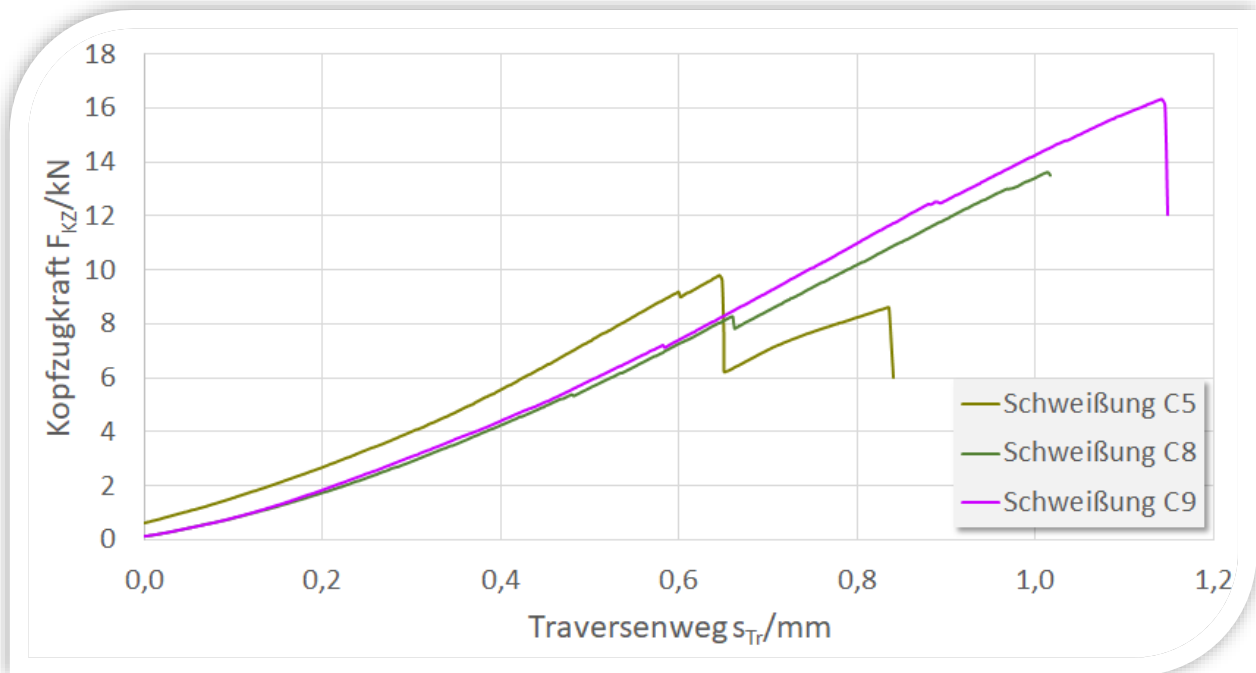
Bild 5: Kraft-weg-Verläufe von ausgewählten Schweißungen auf Originalbauteilen.

Die exemplarisch dargestellten Kurven zeigen Krafterückgänge während des Kraftanstiegs beim Kopfzugversuch. An diesen Stellen waren bei der Prüfung deutliche Versagens-Knackgeräusche zu hören, die das Abreißen eines einzelnen Buckels markieren.

Bei der Kopfzugprüfung zeigte sich ein anderes Verhalten, als die Schweißungen auf den ebenen

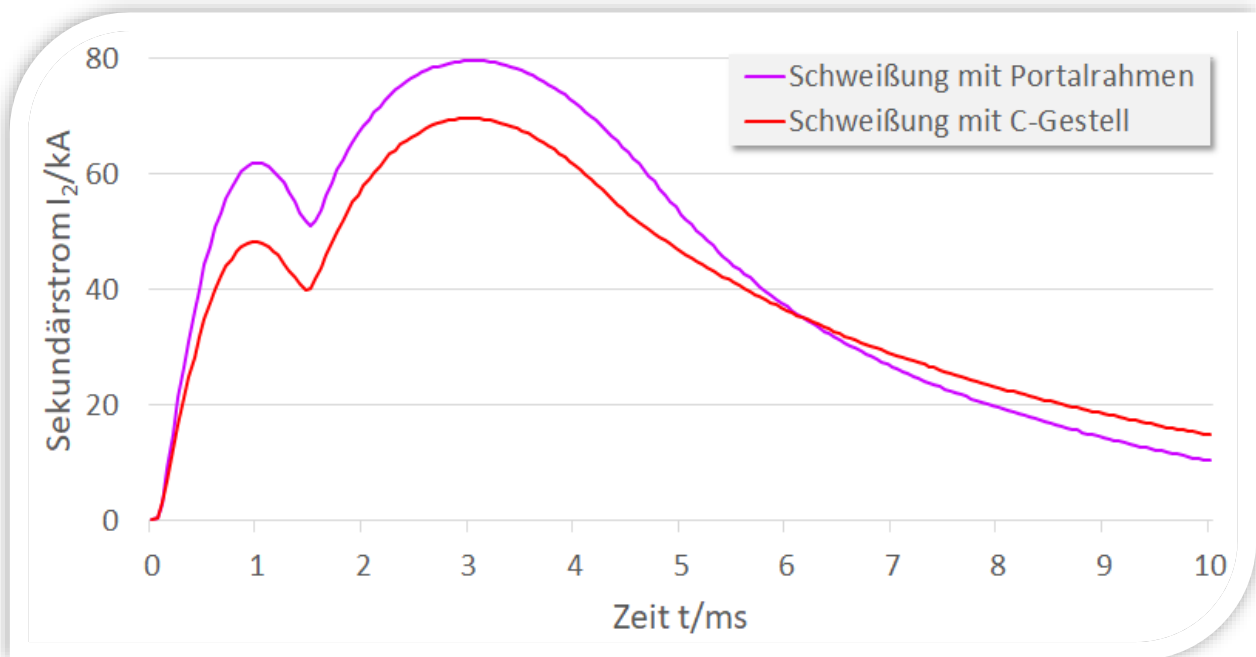
Die Parameterwahl erfolgte wiederum nach dem oben beschriebenen Qualitätskriterium. Wie das folgende Bild zeigt, lässt die Portalmaschine unter diesen Bedingungen höhere Ströme zu. Somit wird der Schweißstelle eine größere spezifische Energie zugeführt: Im ersten Puls mit $\epsilon_{50P1} = 177,0 \text{ Ws}/50 \mu\Omega$ eine Steigerung um 66,2 % und im zweiten Puls mit $\epsilon_{50P2} = 960,3 \text{ Ws}/50 \mu\Omega$ um 28 %. Dadurch wird eine deutlich intensivere Aktivierung der Oberflächen erreicht und die Plastizität der Buckel während der Pressphase durch höhere Temperaturen verbessert.

Bild 7: Vergleich der Stromverläufe bei C-Gestell (vgl. oben) und beim Portalrahmen.

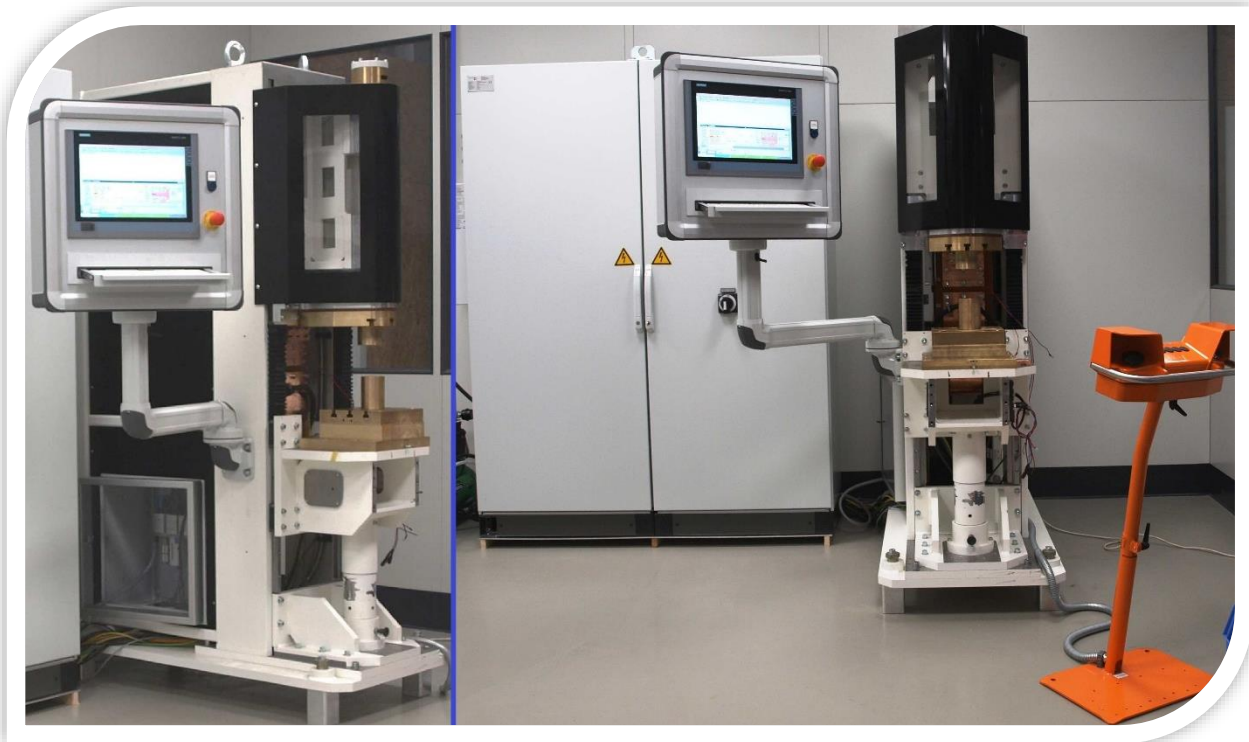
Bild A1: C-Gestell-Maschine, die als Standard für die Schweißversuche eingesetzt wird.

Geschweißt wurde mit einer Mehrkondensator-Maschine mit C-Gestell (vgl. im Anhang Bild A1), die vier Kondensatoren (C.A = 11,4 mF, C.B = 5,7 mF, C.G = 1,6 mF, C.H = 0,8 mF) besitzt, von denen aber nur C.G und C.A genutzt wurden. Der Transformator besaß ein Übersetzungsverhältnis von $\ddot{u} = 20$.

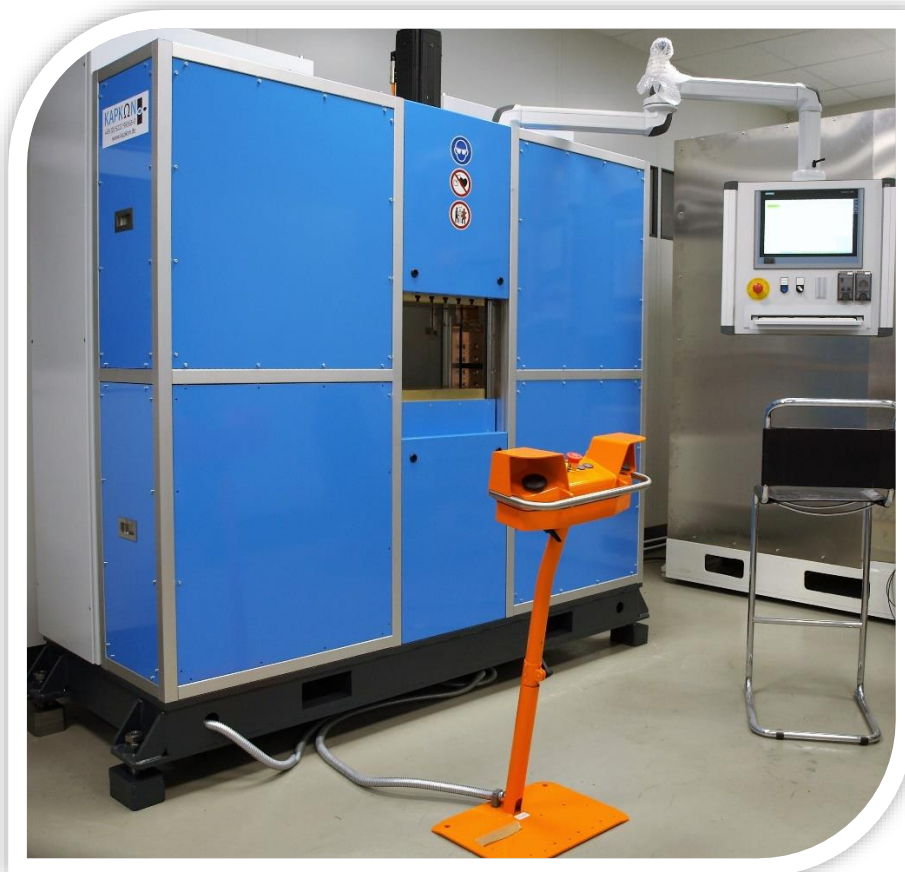
Bild A2: Portal-Maschine, die als Alternative für zusätzliche Schweißversuche eingesetzt wurde.

Geschweißt wurde auch in diesem Fall mit einer Mehrkondensator-Maschine, die allerdings einen Portalrahmen besitzt (vgl. im Anhang Bild A2). Die vier Kondensatoren besitzen identische Kapazitäten wie die zuvor eingesetzte Maschine mit C-Gestell (C.A = 11,4 mF, C.B = 5,7 mF, C.G = 1,6 mF, C.H = 0,8 mF), von denen ebenfalls wiederum nur C.G und C.A zum Einsatz kamen. Um hinsichtlich der Stromanstiegszeiten vergleichbare Verhältnisse zur C-Gestell-Maschine zu erhalten, wurde an den beiden (parallel geschalteten) Transformator das Übersetzungsverhältnis von $\ddot{u} = 30$ eingestellt.
